# SERVICE BULLETIN

**Date:** September 2022  
**Update Number:** S2022-05  
**Subject:** CAPAC Cellular Connection  
**Product Affected:** CAPAC Smart Access Hub

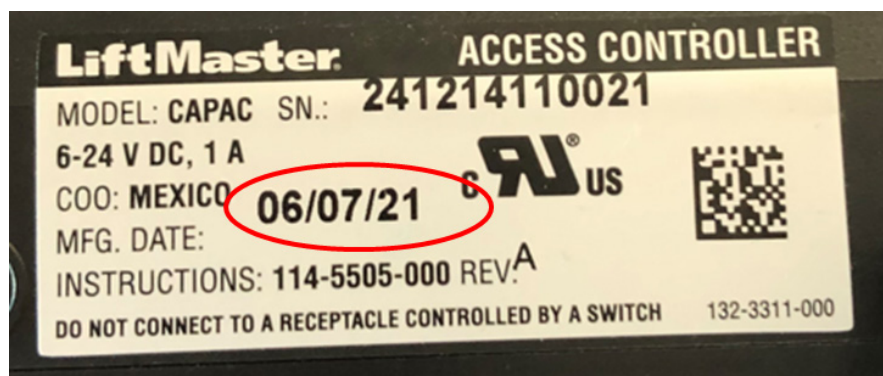
To determine date code of the product, please see the product label-refer to MFG. Date:

Customers wishing to use the devices for cellular should call our technical support team to return the units manufactured in June 2022. A full replacement unit will be sent in its place.

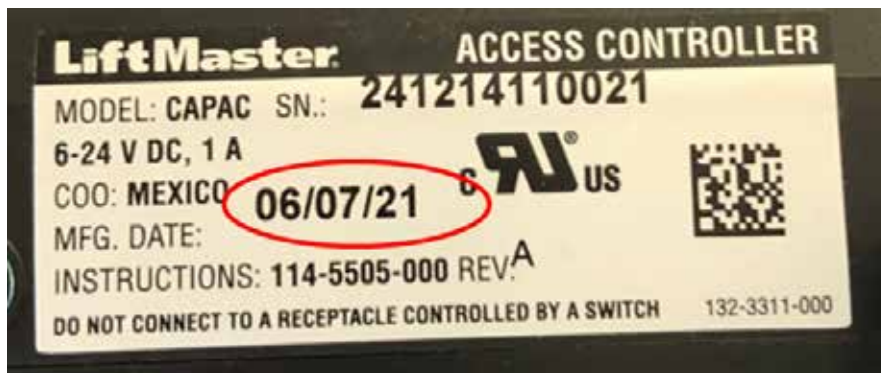
Pour déterminer le code de date du produit, veuillez consulter l'étiquette du produit - reportez-vous à MFG. Date :

Les clients qui souhaitent utiliser les appareils pour le cellulaire sont priés d'appeler notre équipe d'assistance technique pour retourner les unités fabriquées en juin 2022. Une unité de remplacement complète leur sera envoyée.

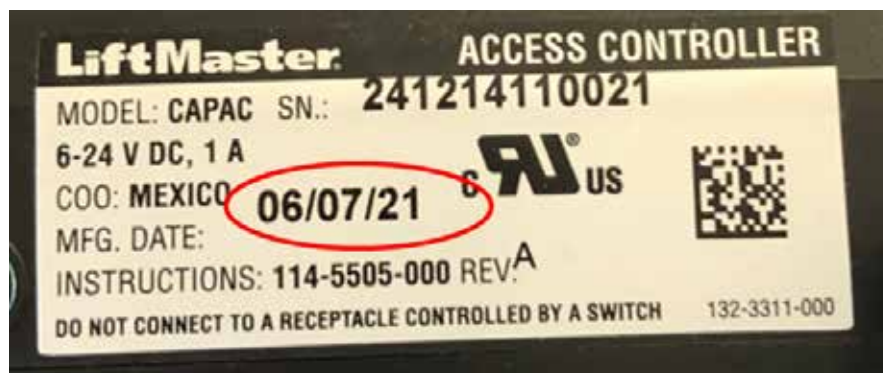
Para determinar el código de fecha del producto, consulte la etiqueta del producto: remítase a la fecha de facturación (MFG):

Los clientes que deseen utilizar los dispositivos para la telefonía móvil deberán llamar a nuestro equipo de asistencia técnica para devolver las unidades fabricadas en junio de 2022. En su lugar se enviará una unidad de sustitución completa.
